**RÉSEAU SUR  
LA RESTAURATION  
DES ZONES  
HUMIDES** DE BRETAGNE

**RETOURS D'EXPÉRIENCE**

SUPPRESSION  
DE REMBLAI EN  
ZONE HUMIDE

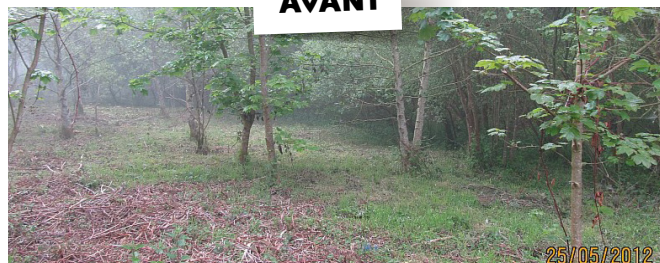
État initial mai 2012

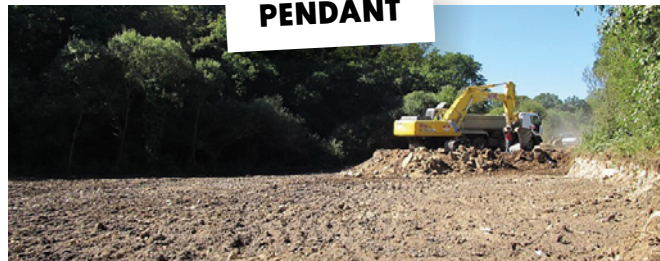
Extraction des remblais

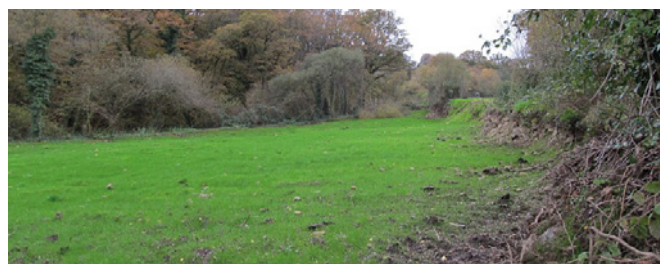
Après semis hydraulique novembre 2013

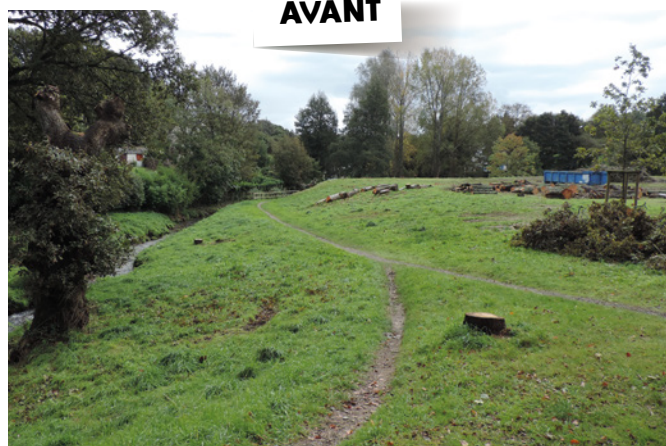
État initial avant les travaux

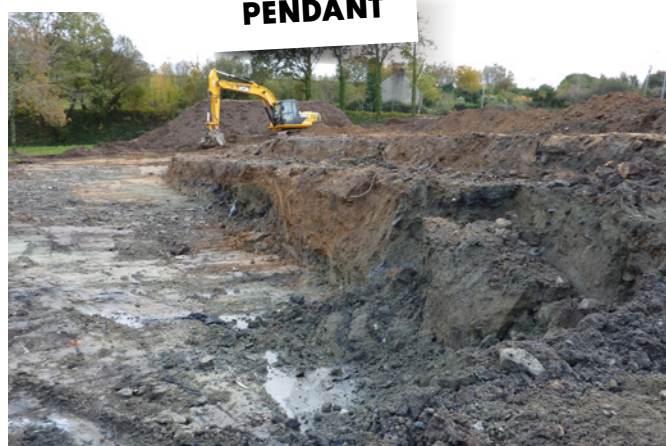
Durant les travaux de suppression de remblai

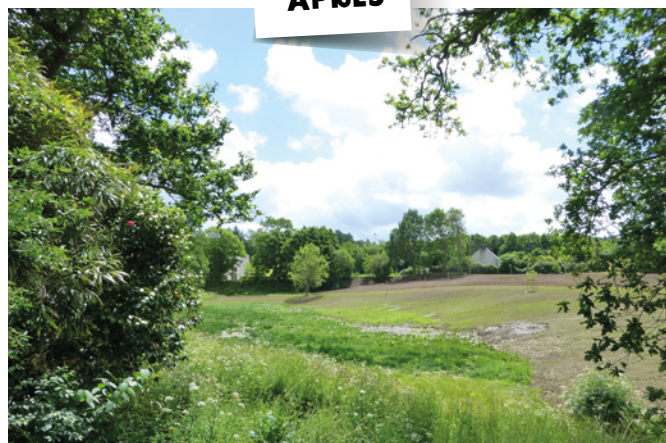
État final 3 mois après les travaux

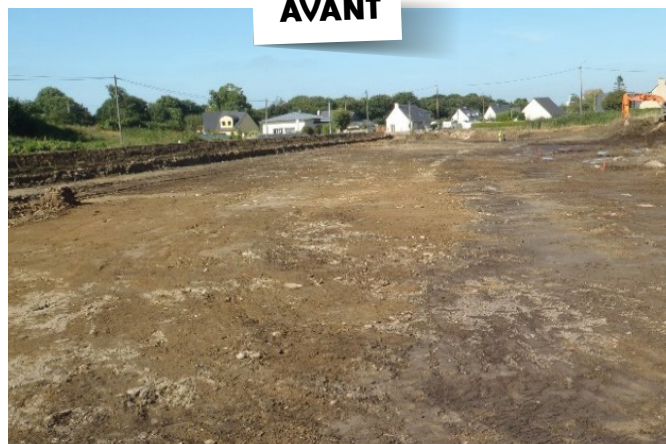
Début des travaux

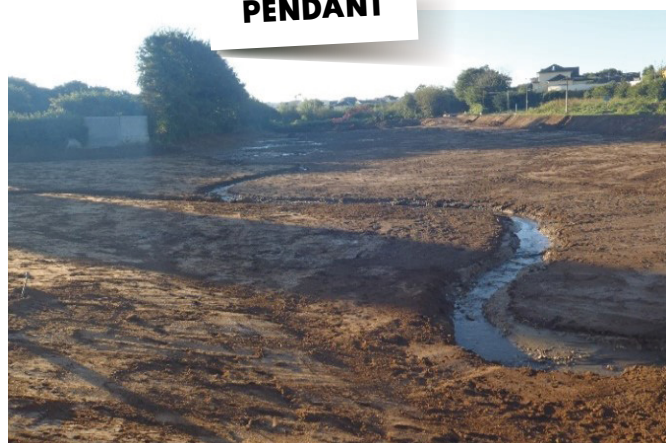
Fin des travaux de terrassement

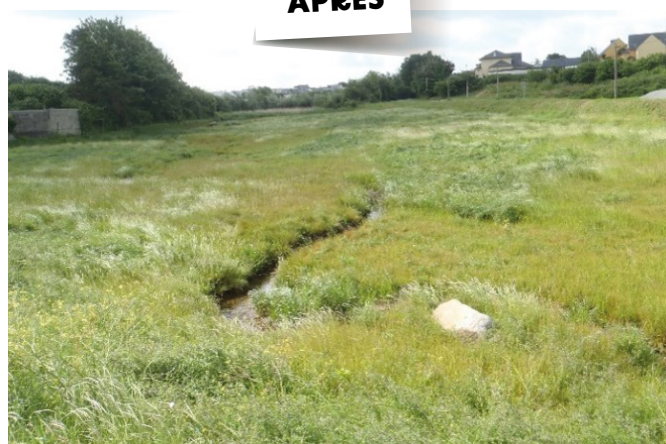
10 mois après les travaux

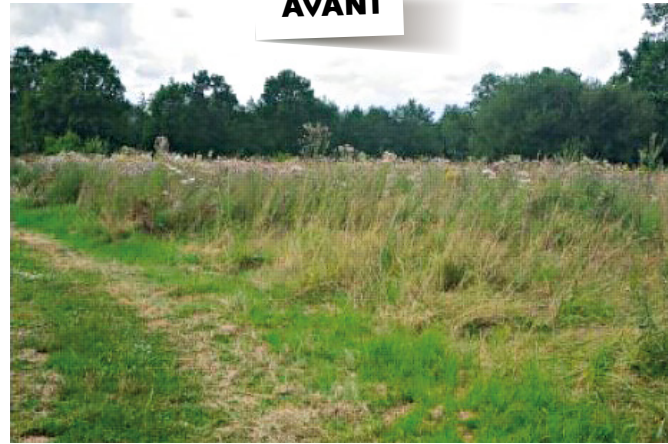
Avant travaux sur la zone de remblai

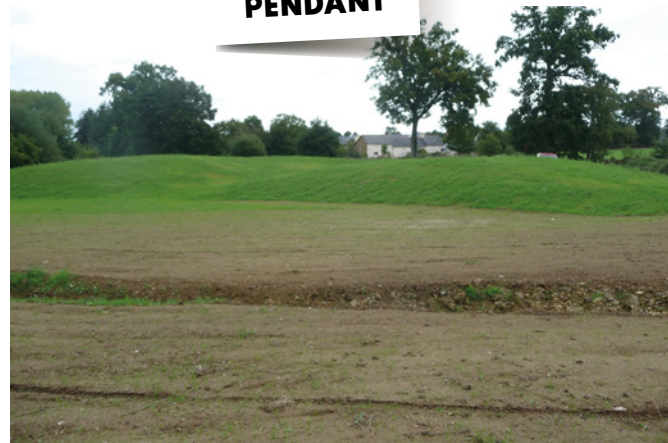
Travaux de terrassement et ensemencement

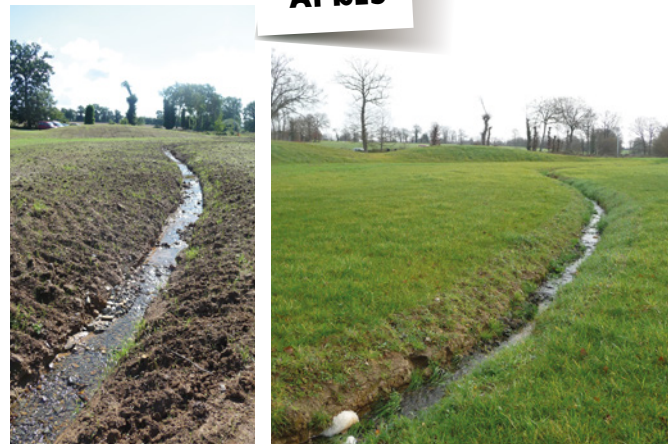
Cours d'eau remplacé, reméandré et reprofilé

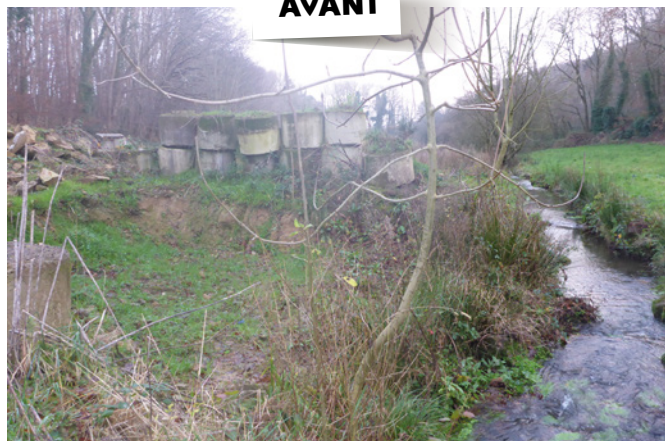
Rive gauche : avant les travaux

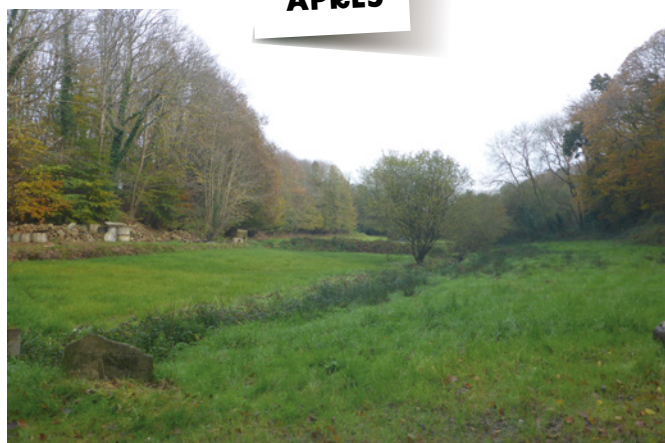
Le site après les deux phases de travaux

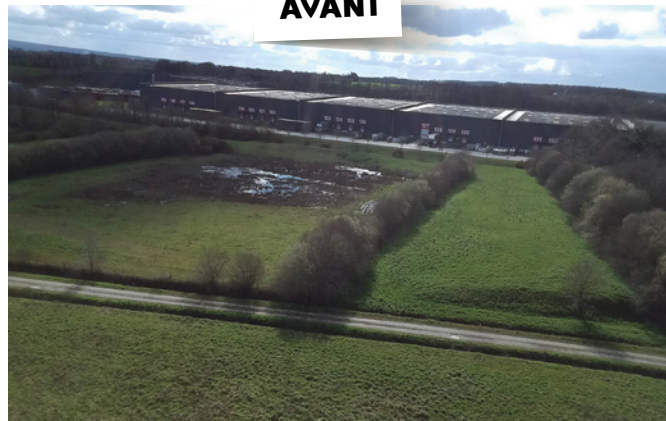
Mars 2019 - Avant les travaux

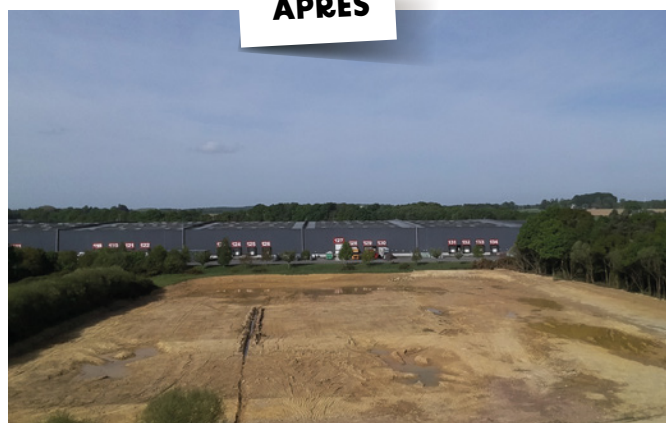
2020 - Après les travaux

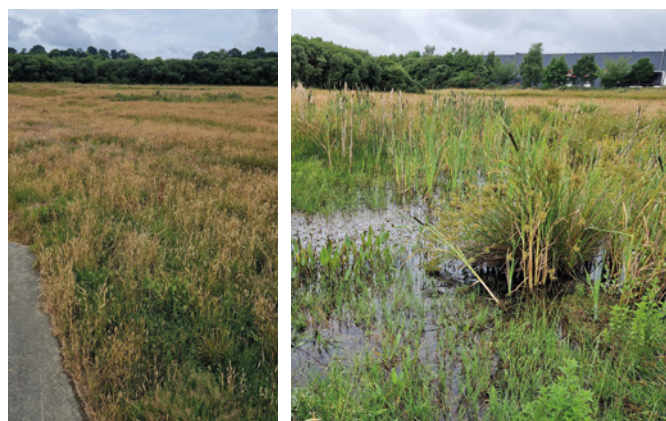
2021 - État d'évolution de la végétation

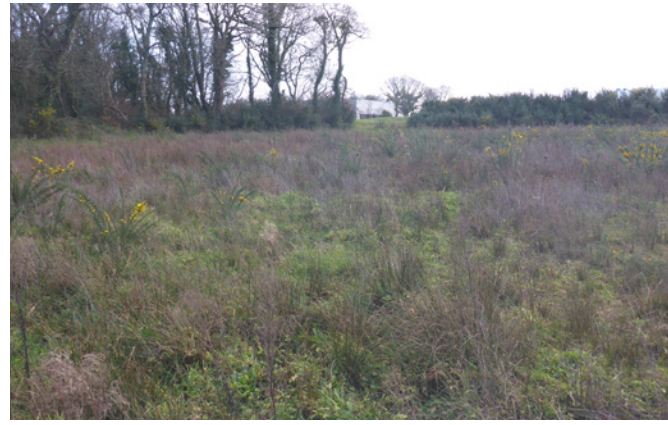
Secteur à dominance d'espèces prairiales

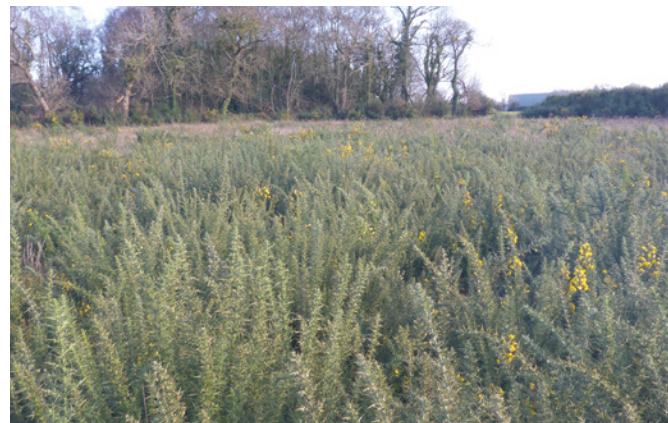
Ces conditions semblent en revanche favorables à l'Ajonc d'Europe (*Ulex europaeus*) qui y est plus abondant que dans la zone périphérique.

Secteur dominé par l'Ajonc d'Europe

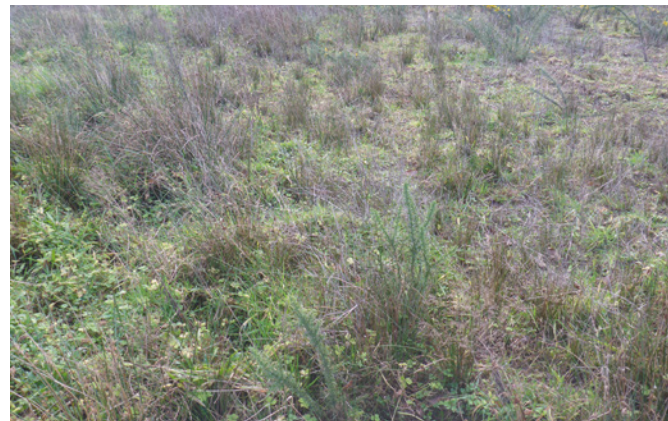
Cinq ans après les travaux, l'état fonctionnel de la zone restaurée, même si elle a retrouvé son caractère humide, est donc encore limité du fait de l'appauvrissement en matière organique du sol et de sa compaction.

Végétation peinant à reprendre, 5 ans après travaux
